ENTE DI GESTIONE DELLA
RISERVA NATURALE SPECIALE
DEL SACRO MONTE DELLA
SS. TRINITÀ DI GHIFFA

CONFRONTO FRA ESPERIENZE DI
RESTAURO ARCHITETTONICO E ARTISTICO

ATTI DELLA GIORNATA SEMINARIALE

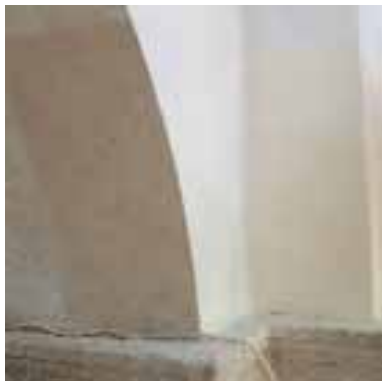
*1. I lavori sulle pareti esterne
del santuario*

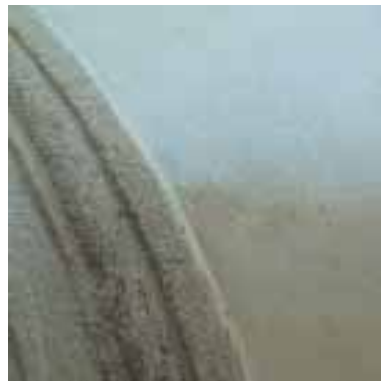
*2. I lavori sulle pareti esterne
del santuario*

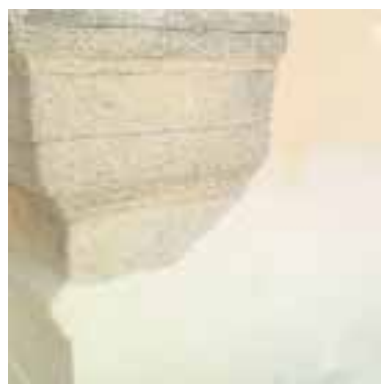
*4. I lavori sulle pareti esterne
del santuario*

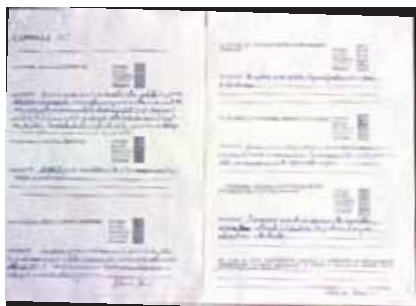
1. Schedatura dello stato di
conservazione dei tetti

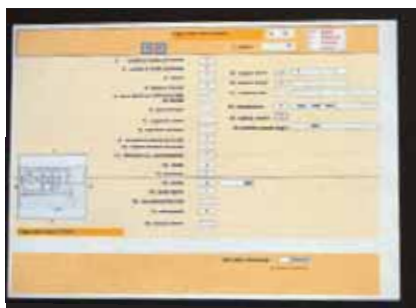
3. Prima pagina della scheda
di catalogazione dello stato di
conservazione della Cappella n°16
